Implantes de Diámetro Reducido para Sustitución de Dos Incisivos Laterales en una Paciente con Enfermedad Periodontal y Compromiso Estético (y Parte III)

DR. JAVIER GARCÍA FERNÁNDEZ

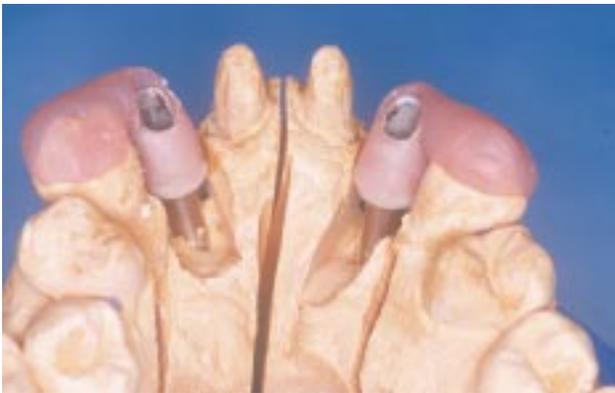
Se confeccionan férulas de posicionamiento para comprobar que los muñones individualizados tienen la misma posición en el modelo de trabajo y en la boca del paciente.

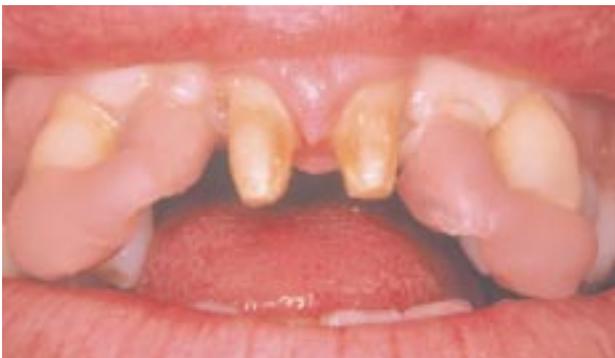
Los muñones se posicionan en boca con dichas férulas.

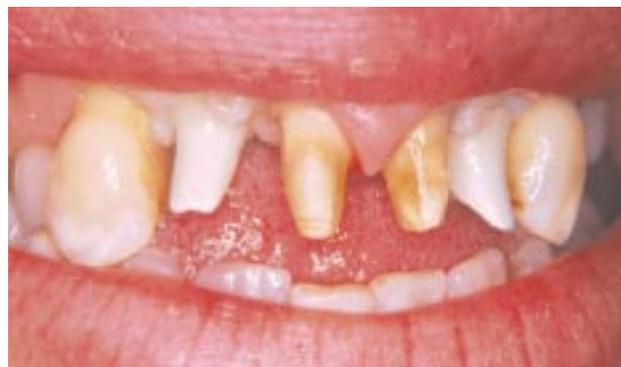
Imagen de los muñones colocados en boca sobre los implantes del paciente. Analizaremos el perfil de emergencia y su relación con los muñones de los dientes naturales y entre vecinos.

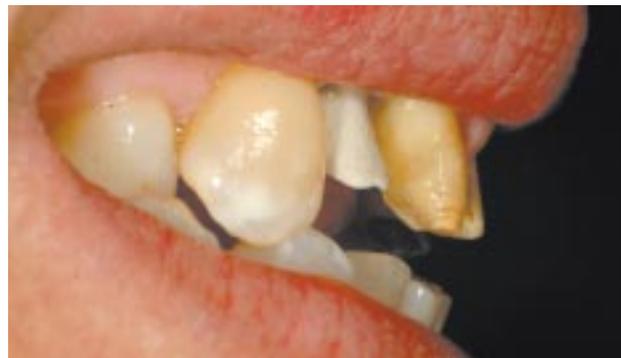
Imagen del perfil de emergencia en una vista lateral.

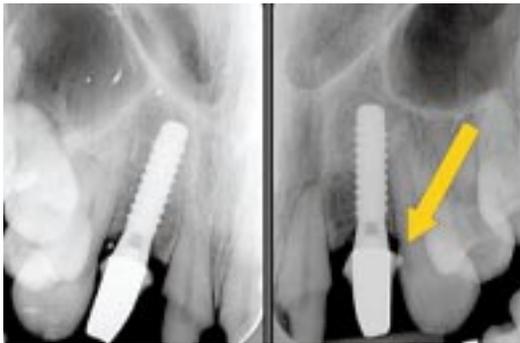
Debemos realizar las radiografías periapicales para comprobar si los pilares ajustan perfectamente la cabeza del implante...

...y si existe alguna interferencia de los muñones con los dientes vecinos.

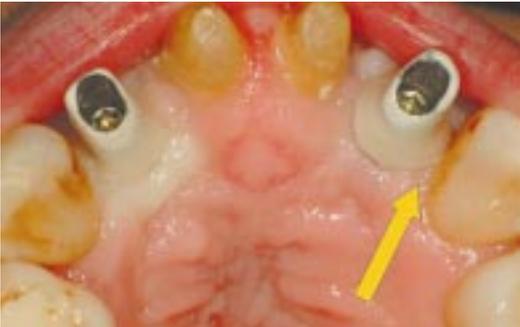
En la imagen se aprecia cómo la porcelana está en contacto con el diente vecino, lo que provocaría problemas en la higiene de la zona.

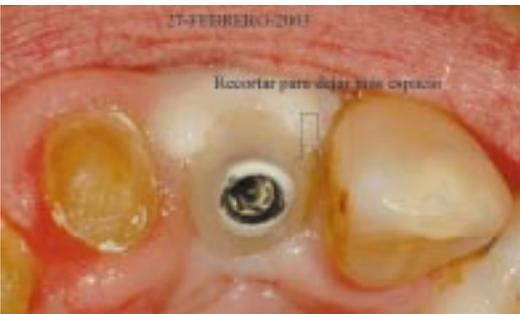
Con la fotografía digital podremos indicar al técnico los lugares donde se deberá recortar y adelgazar el recubrimiento cerámico. A su vez, realizaremos un registro de mordida con cera.

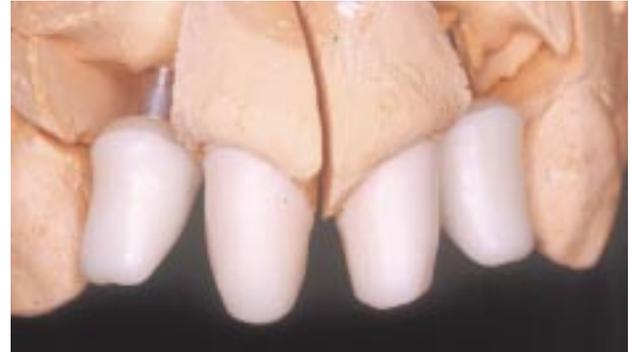
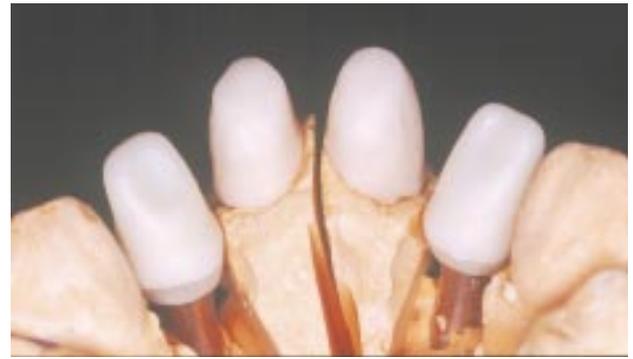
Para la confección de las coronas de porcelana se realizaron muñones de Procera®. Vistas vestibular y lingual.

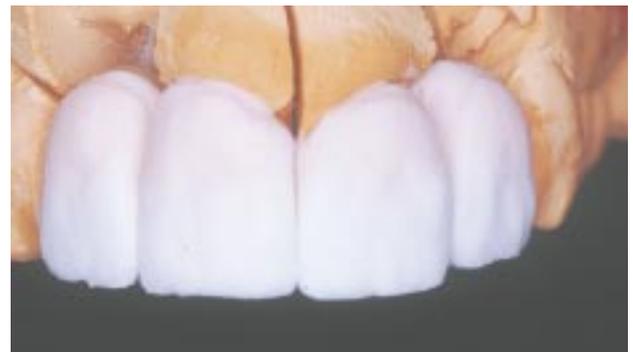
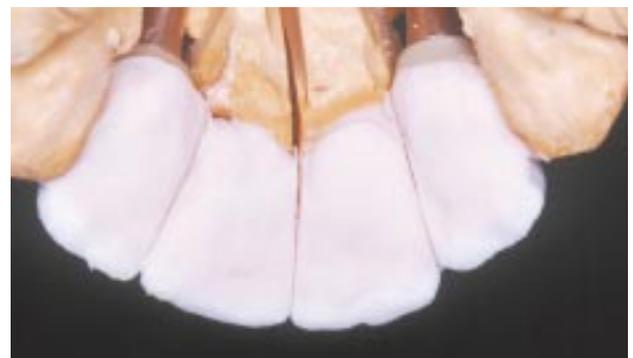
Recubrimiento cerámico en prueba de bizcocho.

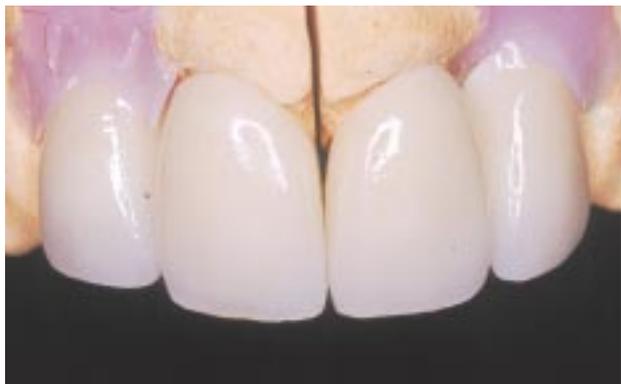
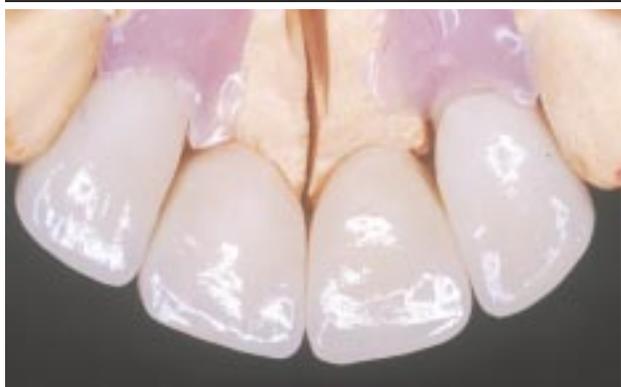
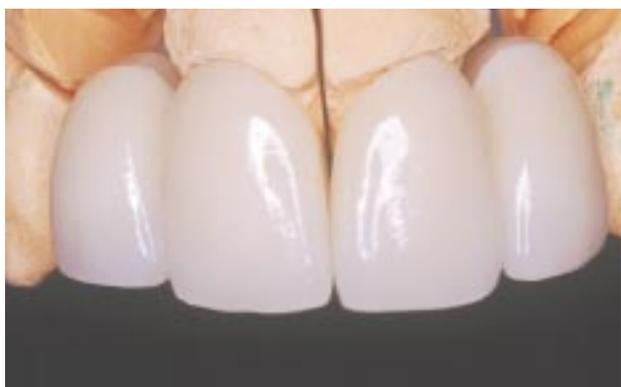
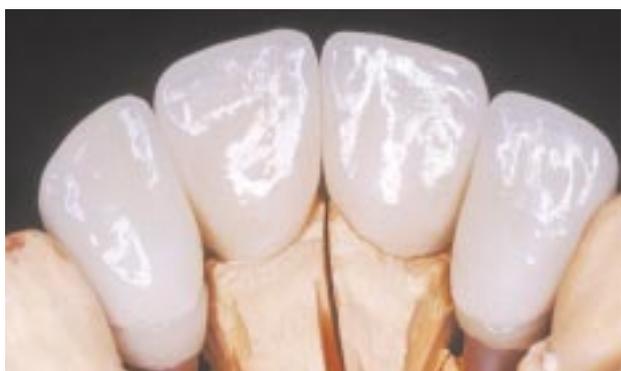
Imagen del trabajo una vez realizado el glaseado y el pulido final. Trabajo realizado por el laboratorio de prótesis Ávila Mañas.

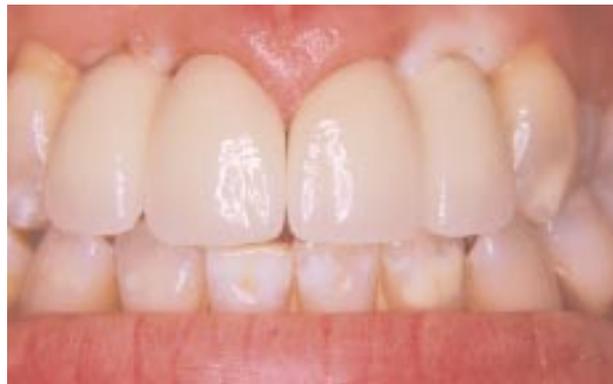
El trabajo se prueba en boca, analizándose la necesidad de recontorneado de los perfiles de emergencia.

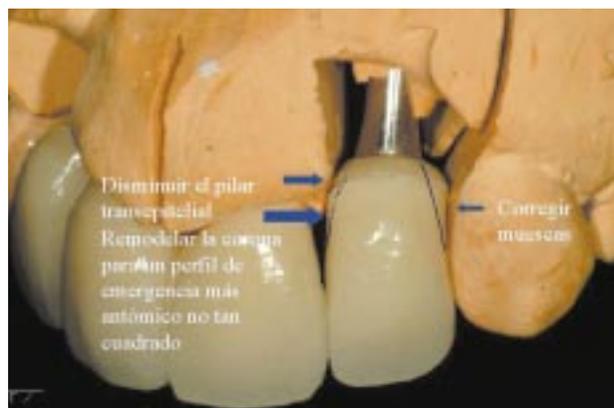
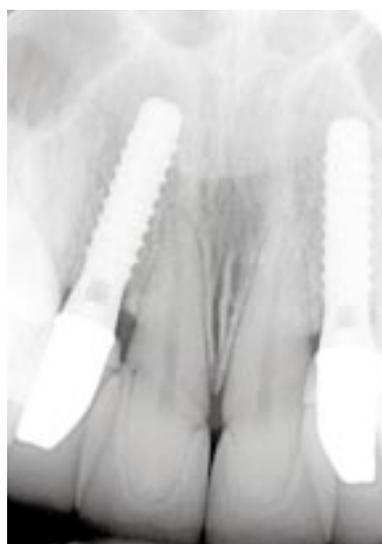
Con la fotografía digital podemos transmitir al técnico la necesidad de adelgazar la cerámica en ciertas zonas, para obtener un mejor perfil de emergencia.

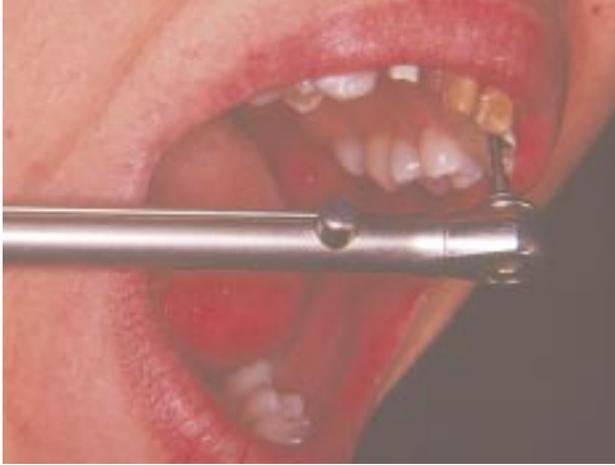
Con el destornillador SCS colocado en la llave carraca y el dinamómetro se aprieta el tornillo de base con un torque de 35 Ncm.

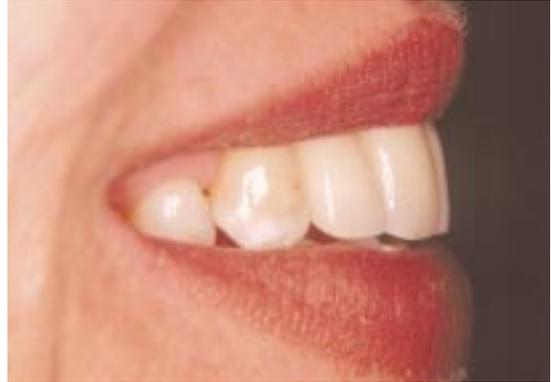
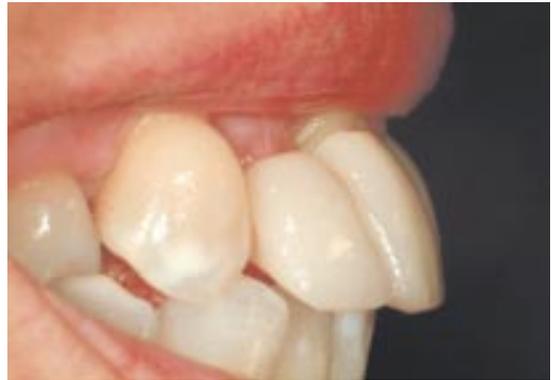
Imagen final y previa de la emergencia de las coronas en su vista lateral.

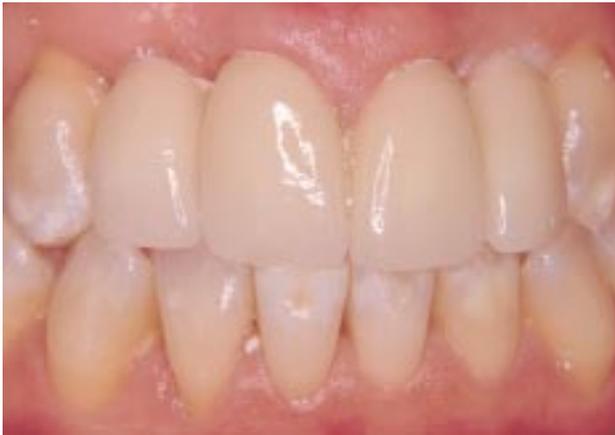
Las coronas son cementadas, eliminándose los restos de cemento a nivel gingival.

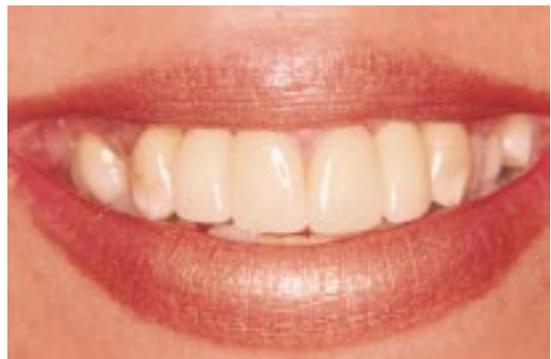
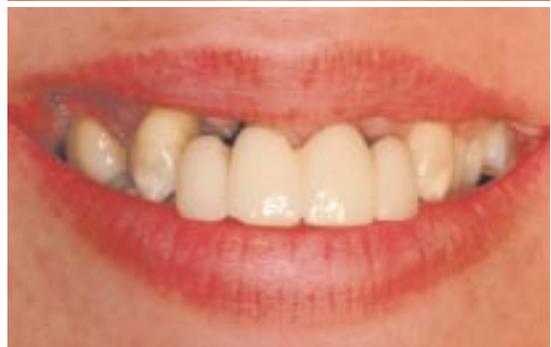
Imagen final y previa de la línea de sonrisa en su vista frontal.

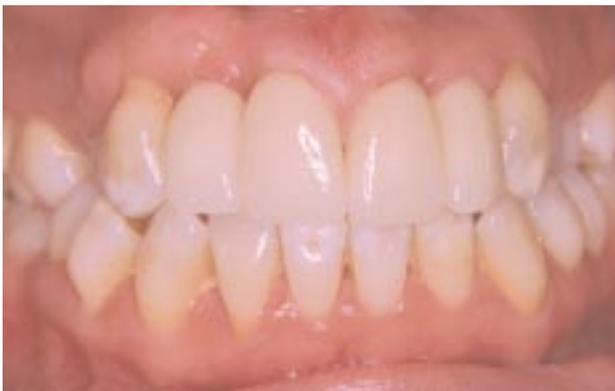
Imagen final de las coronas al concluir el tratamiento.
